# Geología del Cerro Hermitte – Inestabilidad en Comodoro Rivadavia

(Análisis técnico-divulgativo para la gestión del riesgo urbano)

Informe técnico elaborado para:

Comodoro Rivadavia, **Febrero 2026**

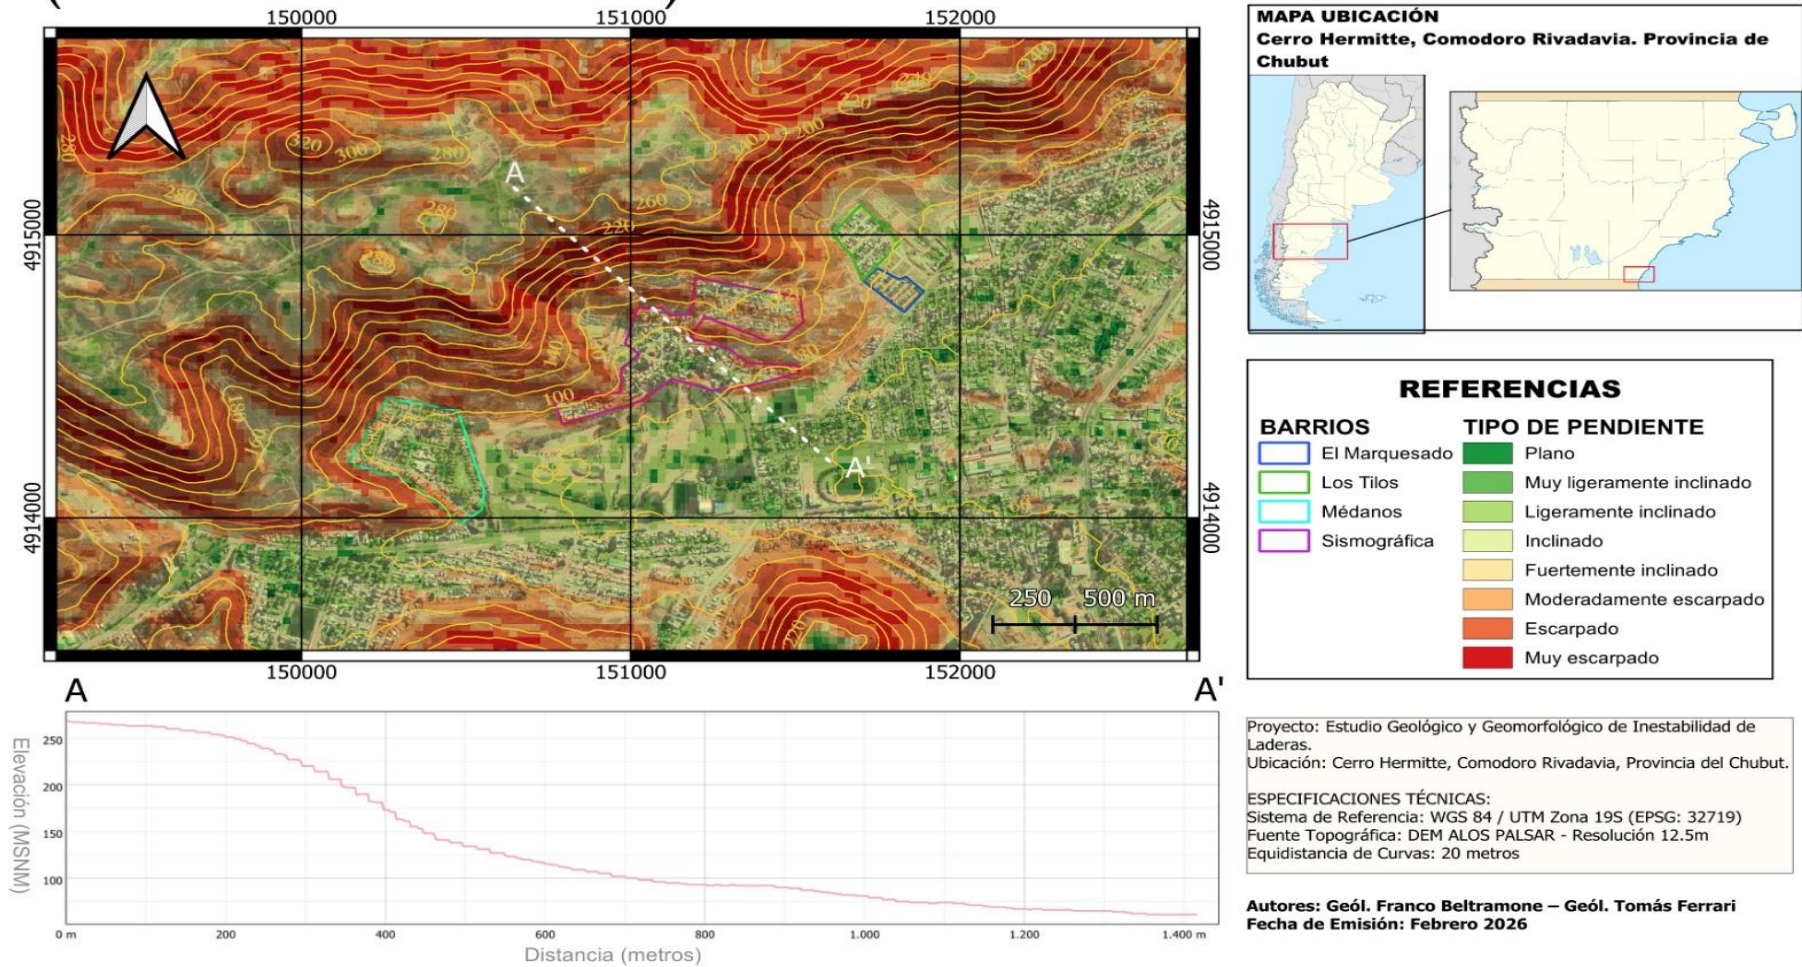
Por último, la geomorfología del cerro Hermitte consta de una cima plana y fuertes pendientes en su flanco sur hacia los barrios afectados (Figura 4). Es posible apreciar en fotografías aéreas previas al colapso la existencia de formas lobulares en el terreno, que evidencian movimientos en masa antiguos, lo cual reflejaba una fuerte inestabilidad latente. Las pendientes eran elevadas (>30° cerca de la cabecera), volviéndose mucho más tendida hacia la base, donde se construyeron las viviendas. Este sector era una paleoplataforma inclinada, conformada por detritos de deslizamientos previos, lo cual ya sugería un elevado riesgo geomorfológico.

Figura 4. Mapa de pendientes de Comodoro Rivadavia (SRTM 2023)

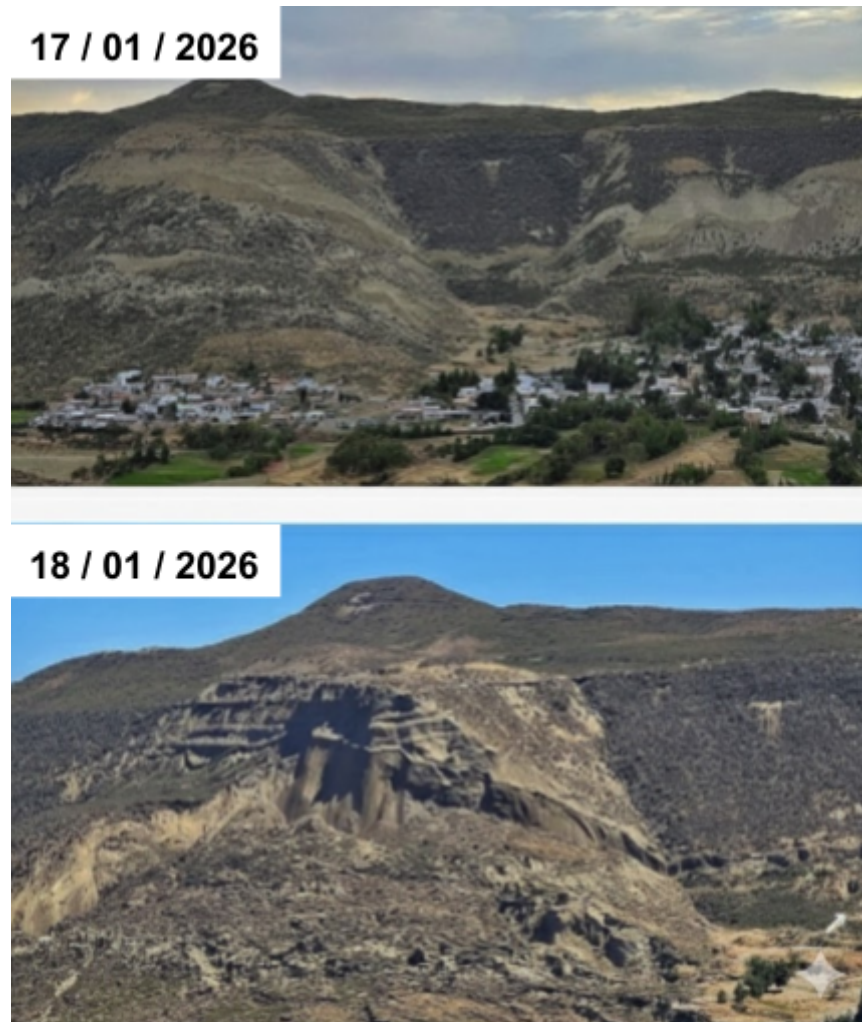
En el caso del cerro Hermitte, su deslizamiento fue complejo: primeramente tuvo un deslizamiento lento (pocos cm por día) con fallas rotacionales locales,

seguido de un colapso más súbito de la masa principal. El deslizamiento fue definido como rotacional (Figura 6), con posterior evolución a flujo de detritos y caídas de bloques debido a la saturación de agua.

Figura 6. Evolución temporal de la reactivación del deslizamiento en el Cerro Hermitte, Comodoro Rivadavia (17-18 de enero de 2026). Nótese la formación del nuevo escarpe principal, y el desplazamiento de los bloques sedimentarios de la Formación Chenque.

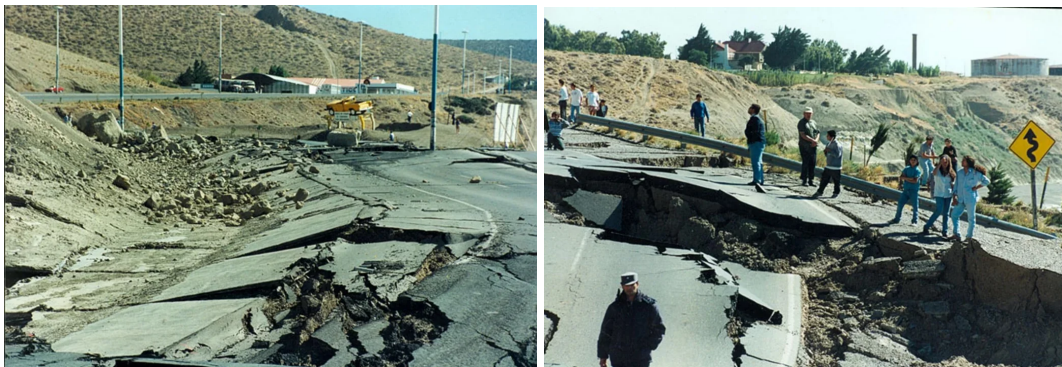
Figura 7. Imágenes del colapso de la Ruta Nacional 3 (febrero de 1995), sector "El Infiernillo". 2026.

En las imágenes se observa la fractura y el hundimiento del pavimento debido a la falla del talud basal del Cerro Chenque. Nótese la deformación de la calzada y el desarrollo de la escarpa principal de falla, sirviendo como indicador de la peligrosidad geológica recurrente en la zona norte de la ciudad.

Tras este evento, se impulsaron grandes obras geotécnicas de mitigación en el Chenque (se aterrazó la ladera, y se construyeron muros y drenajes para estabilizar el cerro). Estas medidas mostraron su efectividad más tarde, donde evitaban tragedias mayores durante el temporal de 2017.

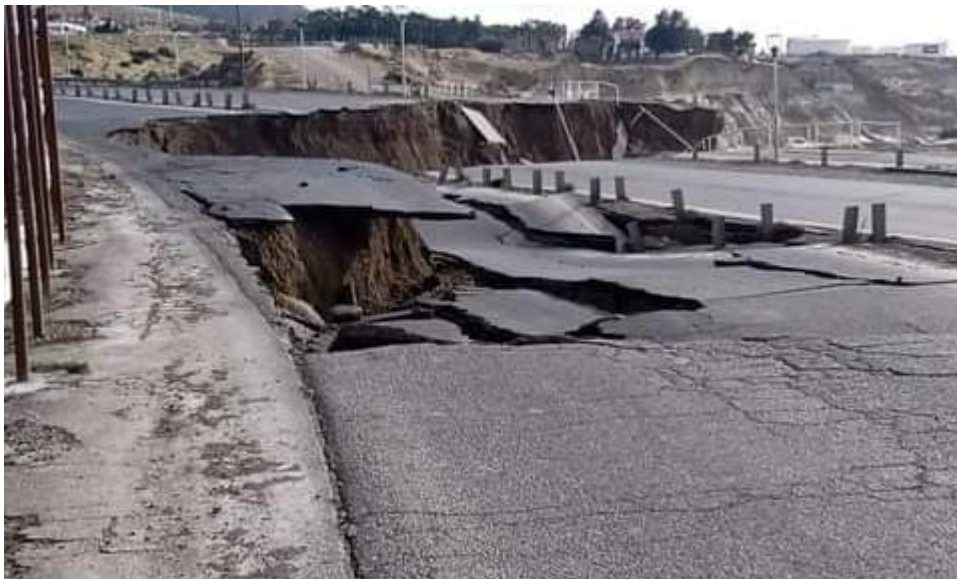
- Reactivación de 2023 en la Ruta 3: a fines de agosto de 2023 se registró de nuevo un desplazamiento significativo en la Ruta Nacional 3 (Figura 8), en la zona de cerro Chenque / Infiernillo (Km 1830). Grietas alarmantes aparecieron en la calzada en días previos, llevando al cierre preventivo del tramo; finalmente el 28

de agosto el pavimento colapsó y la ruta “se partió en dos” nuevamente.

Figura 8. Reactivación del deslizamiento en el Cerro Chenque, RN3 (Agosto, 2023).

En la figura anterior se muestra la formación de una escarpa de tracción vertical y el colapso total de la calzada por socavación basal. Este evento confirma la inestabilidad remanente de la Formación Chenque y la persistencia de superficies de falla activas que comprometen la infraestructura vial crítica.

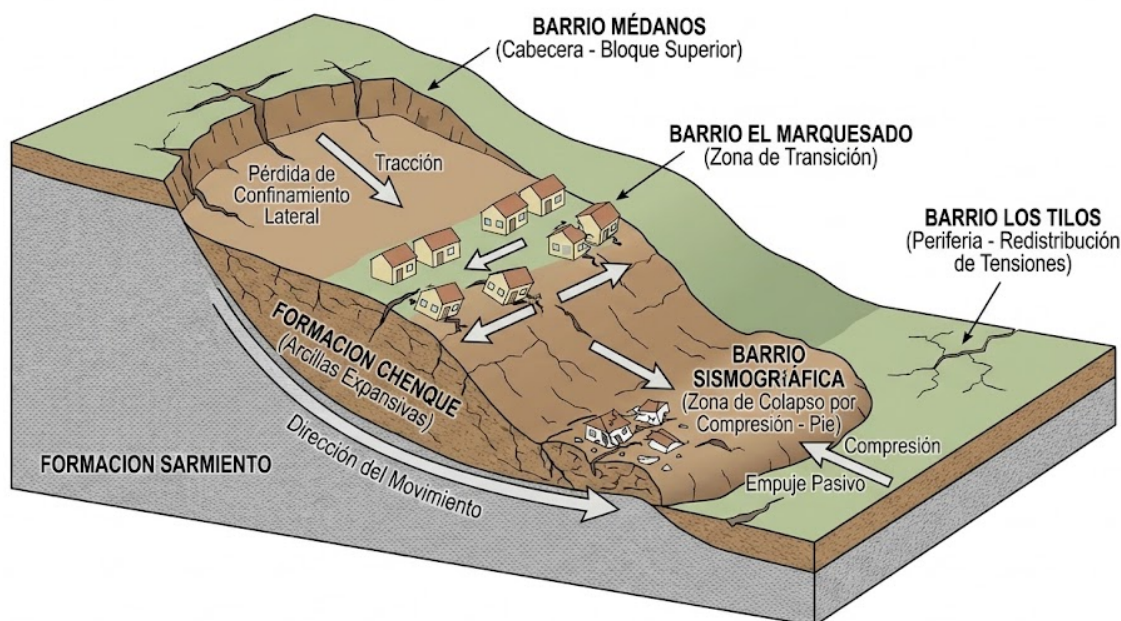
desplazamientos métricos y fracturación de las viviendas asociada a esfuerzos de tracción y cizalla. Dadas las condiciones actuales de inestabilidad, se considera que numerosas estructuras presentan riesgo de colapso, por lo que se recomienda su demolición controlada.

- Barrio El Marquesado: Corresponde a una zona de transición dentro del sistema. Allí se observó una respuesta diferencial: mientras que el sector occidental presenta agrietamientos vinculados a empujes laterales del terreno, sectores orientales mostraron una estabilidad relativa. Esta heterogeneidad podría estar asociada a variaciones locales en la profundidad de la roca competente, atribuible a la Formación Chenque.

- Barrio Médanos (Bloque superior): Emplazado en la cabecera del deslizamiento, no registró colapsos estructurales inmediatos. Sin embargo, estudios técnicos de la UNPSJB confirmaron que el barrio se asienta sobre el bloque superior movilizado. La presencia de grietas en patios y espacios abiertos indica una pérdida de confinamiento lateral, lo que justifica la evacuación preventiva ante el riesgo de retroceso de la escarpa principal.

- Barrio Los Tilos: Presentó una afectación marginal, limitada a fisuras menores de asentamiento en su extremo noroeste, interpretadas como resultado de la redistribución de tensiones en la periferia del área de influencia del deslizamiento.

Figura 9. Modelo geomecánico conceptual integrado del deslizamiento del Cerro Hermitte. 2026.

- a) Terrazas de alivio para escalonar la pendiente para reducir esfuerzos, como se hizo en Cerro Chenque tras 1995.
- b) Obras de contención adaptadas a la litología: En zonas de menor pendiente se sugiere priorizar estructuras de contención flexibles (como muros de gaviones o suelo reforzado), las cuales permiten acomodar deformaciones sin perder capacidad portante. Se debe evitar el uso de muros rígidos tradicionales (muro de contención), ya que son altamente susceptibles a fallar (por vuelco o cizalla) ante el incremento exponencial del empuje activo que generan las arcillas expansivas de la Formación Chenque al hidratarse. En caso de requerir contención rígida en cortes críticos, esta deberá estar obligatoriamente anclada al basamento estable (Formación Sarmiento) y contar con un drenaje trasdós exhaustivo.
